燃えるジェットエンジン

松浦 俊博

2月20日に起きたユナイテッド航空 (UA) ホノルル行き B777-200 型機のエンジン損傷・出火事故

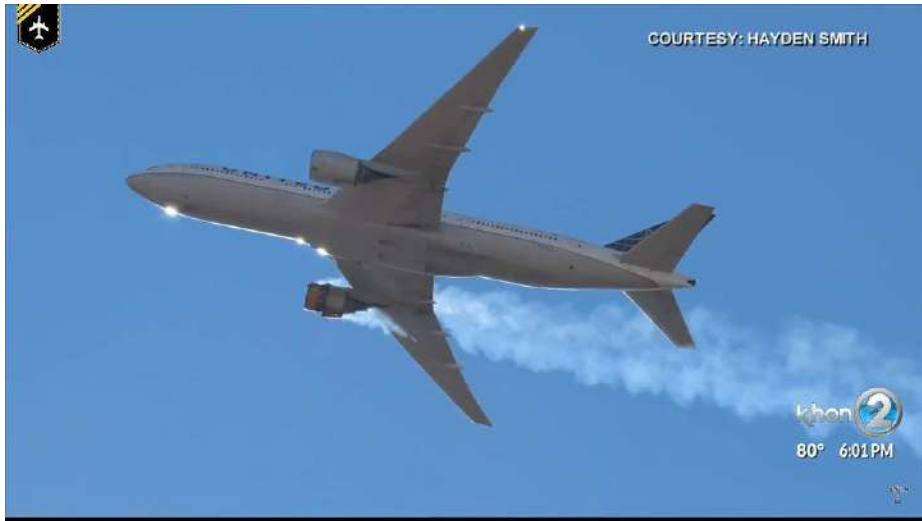
火災はエンジン後部で起きていたので、燃料に引火したわけではなく、潤滑油が漏れてそれに引火したのだろう。しかし、燃えるエンジンを見る乗客たちは生きた心地がしなかったに違いない。

右エンジン故障し、煙を出しながら飛行する UA 機

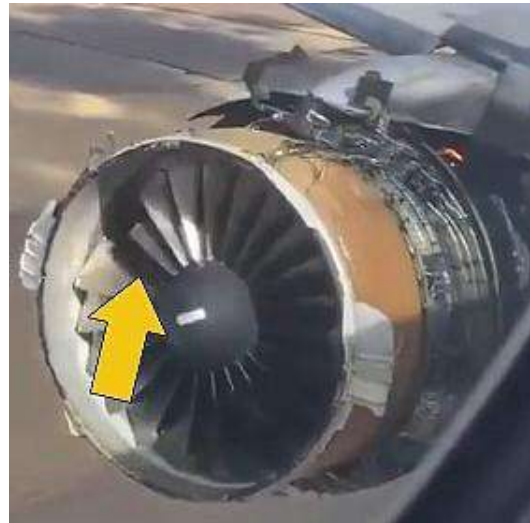
ファンブレード1本の重量は16kgほどである。飛散したブレードは隣のブレードに衝突し、その上部も飛散している。これらはおそらくファンケースの後部に投げ出されただろう。事故時の回転数は毎分3000回転弱だったと考えると、飛散したブレードに働いていた遠心力は合計100トンをはるかに超える。この力がエンジンのロータを揺さぶる。エンジン推力約38トンや機体の最大離陸重量約250トンと同レベルの大きい力であり、機体が激しく振動するわけだ。この状態が続くとエンジン取り付け部が壊れてエンジンが機体から脱落する可能性もある。

PW4000 に組立てられる 22 本のファンブレードは外径 2.85m で、1 本あたり長さ 105cm、幅 54cm、重量 16kg と大きい。中空ハニカム構造で、チタン合金の板を摩擦攪拌接合で貼り合わせて軽量化している。回転軸への取り付け部分は中実構造である。破損過程で最初に割れが生じた部位は、取り付け部の中実構造から中空構造に変化する境界に近い。さらに、この部分はブレード形状が急激に変化する部位である。このように構造や形状が急に変わる部分は壊れやすい。

事故対策が困難である理由は、最初に割れが生じる部位が表面ではなく中空ブレードの内部にあることである。小さな割れでも表面にあれば見つけて対策を打てるが、内部にあれば検査は非常に難しくなる。これが中空構造の泣き所だ。なぜこんな部位に割れが生じるのか。ブレードの形状は根元から頂部へ大きな振じりを伴う。高速回転すると高い遠心力が働き引っ張られることにより、振じりが戻ろうとする。この振じり戻りにより中空ブレード内部に大きな歪が生じる。飛行機の離着陸の度に、歪が繰り返し加わることにより割れが生じる。私も蒸気タービンの長大ブレード開発に長年携わり、ブレードの飛散もいくつか経験しているのでこのメカニズムは想像できる。

右エンジンのファンブレード飛散

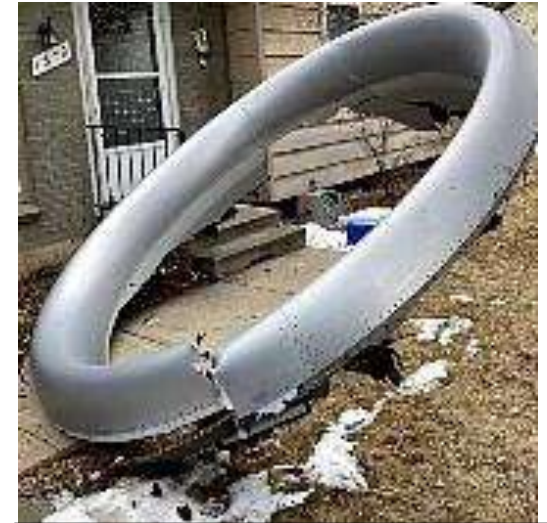
ファンブレード飛散から2秒以内に、ブレードとケブラー繊維でできた強靱なエンジンケースの衝突の衝撃により、エンジン入口部に取り付けられたカウリングという直径3mを超えるリング状部品が脱落した。そして民家の庭に落ちた。その他多くの部品が脱落して地上に落ちた。人的被害が無かったのは全く幸運だった。もし、高度4kmの上空で脱落部品が機体に衝突して窓が破れたら、乗客が吸い出される人身事故になっていたろう。

民家の庭に落下したエンジンのカウリング

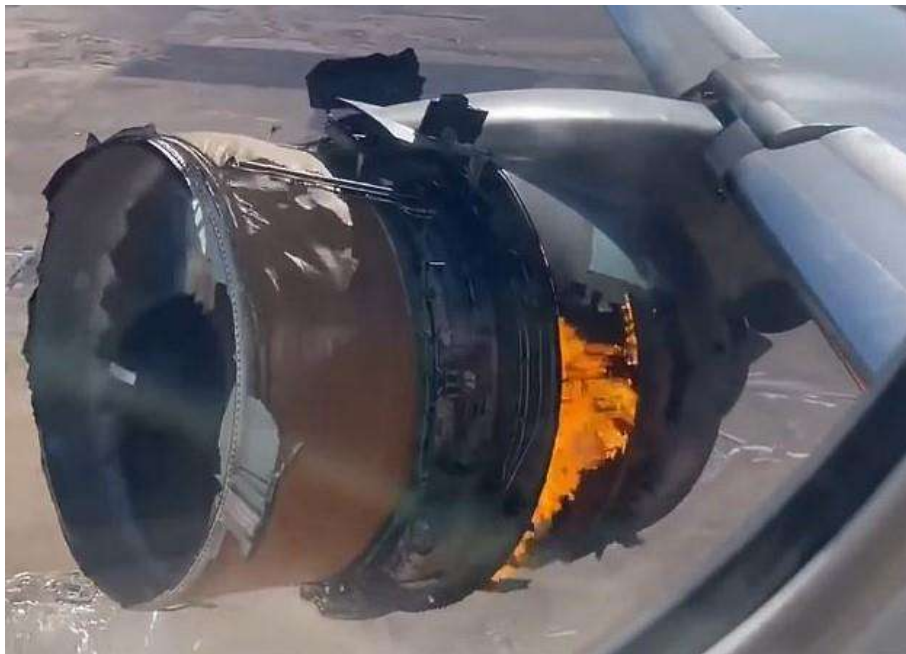
右エンジンのカウリング脱落、後部火災

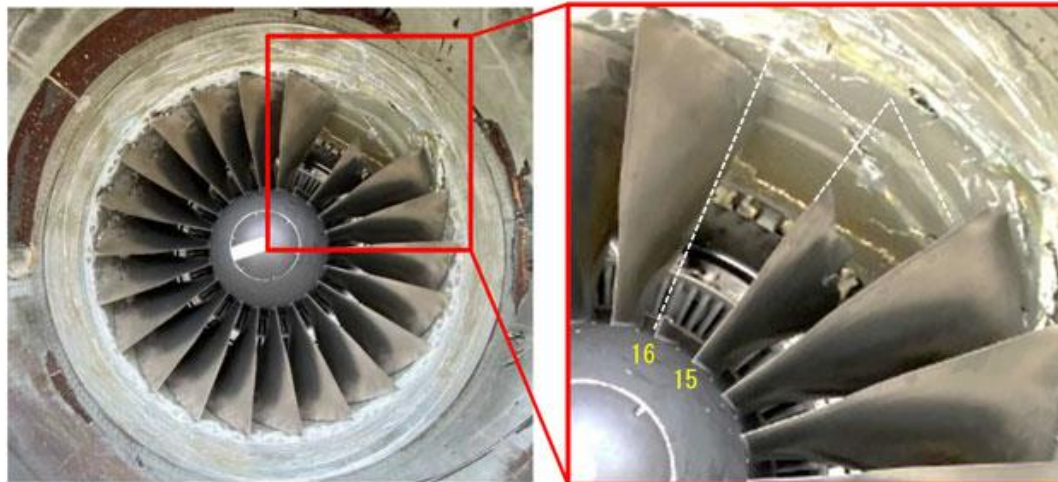
図1 左側エンジンインレット部

昨年12月4日午前11時34分に出発して同44分に離陸したが、那覇空港の北約100キロを飛行中に左エンジンの不具合が見つかり、同53分に緊急着陸を宣言。午後0時23分に那覇のB滑走路へ着陸。離陸6分後、高度16,000フィートでファンカウルの部分的な喪失を起こした。

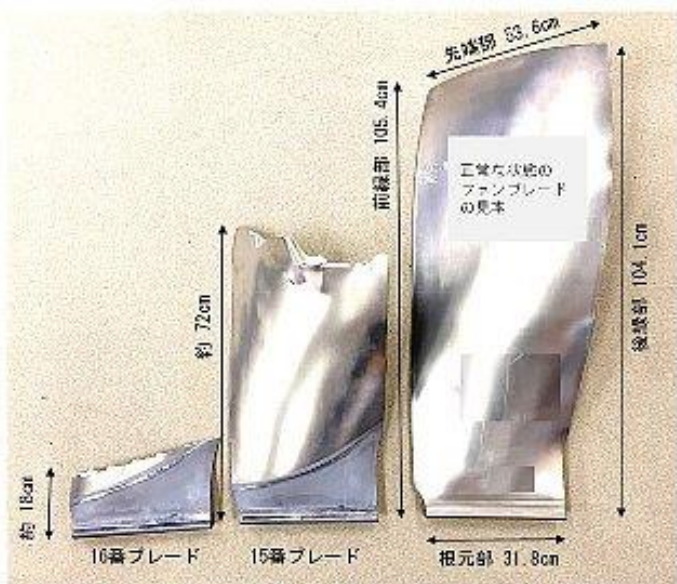
図2 ファンブレードの破損状況

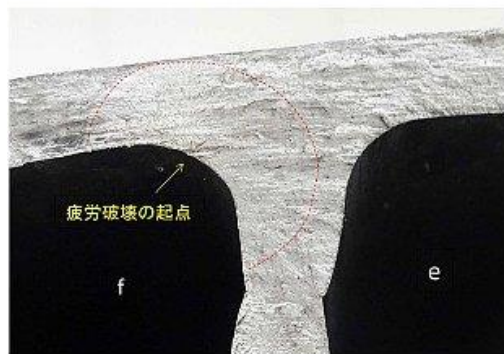
図4 16番ブレードの破面拡大写真
破面は、主翼の破面と類似している。(写真出典:UTC資料)
