燃えるジェットエンジン

松浦 俊博

2月20日に起きたユナイテッド航空 (UA) ホノルル行き B777-200 型機のエンジン損傷・出火事故

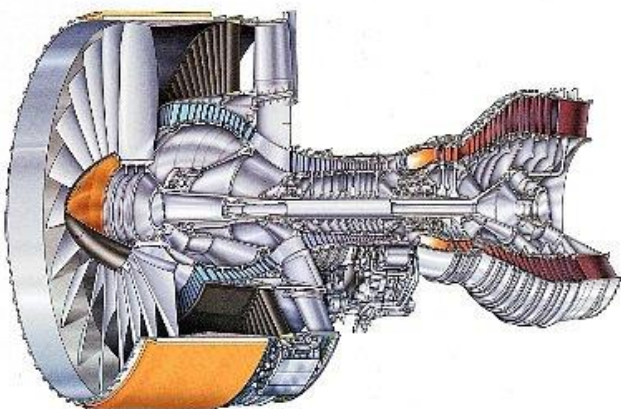
PW4000 112-INCH FAN ENGINE

PW4000 に組立てられる 22 本のファンブレードは外径 2.85m で、1 本あたり長さ 105cm、幅 54cm、重量 16kg と大きい。中空ハニカム構造で、チタン合金の板を摩擦攪拌接合で貼り合わせて軽量化している。回転軸への取り付け部分は中実構造である。破損過程で最初に割れが生じた部位は、取り付け部の中実構造から中空構造に変化する境界に近い。さらに、この部分はブレード形状が急激に変化する部位である。このように構造や形状が急に変わる部分は壊れやすい。
